# Protocole de contrôle

## Motoren François

<b>Numéro de série de testeur</b>	12200   MotorAnalyzer 2
<b>Numéro de série d'objet à tester</b>	SV16000915KNEDER
<b>Résultat total</b>	ok
<b>Date du contrôle</b>	mercredi 8 juin 2016 10:41:00

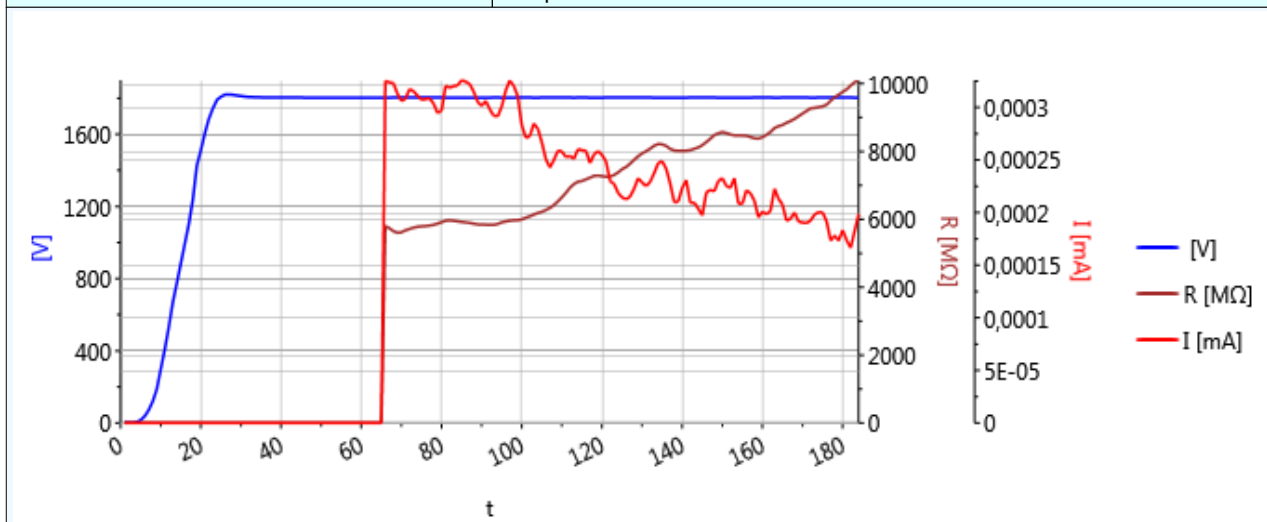
Résistance d'isolement   IR man	1,010 M $\Omega$	ok
---------------------------------	------------------	----

Etape de test	Condition de test	Valeur réelle	Zone ok	Valeur réelle	Durée du test	
Résistance d'isolement   IR man	1800 V	1803 V	2 M $\Omega$ – $\infty$	1,010 M $\Omega$	02:30,0 m	ok
Temp.=20.0°C/Humidité=40%
